# Ballonhangaren

# Restaureret på øjemål

## – interview med tømrer Lars Petersen

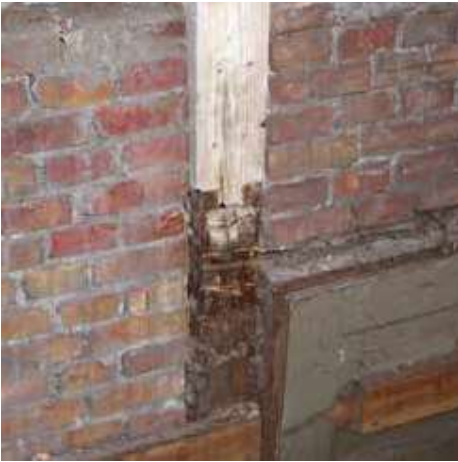
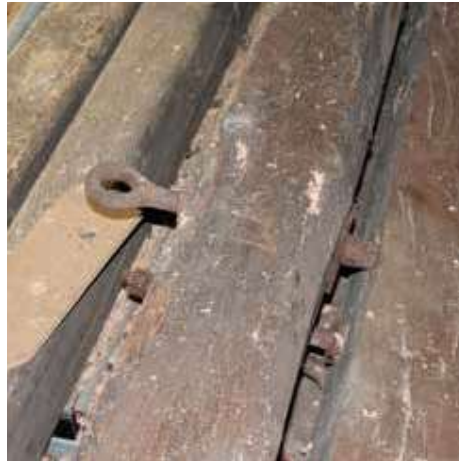
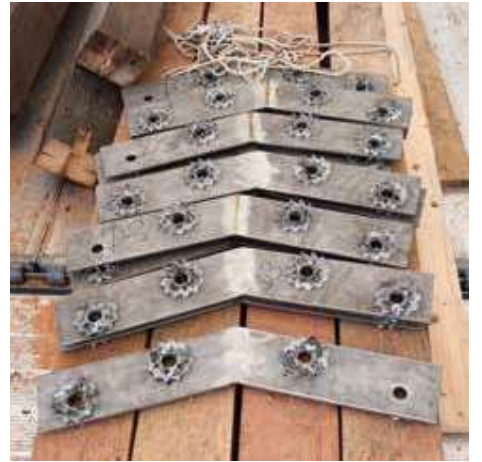
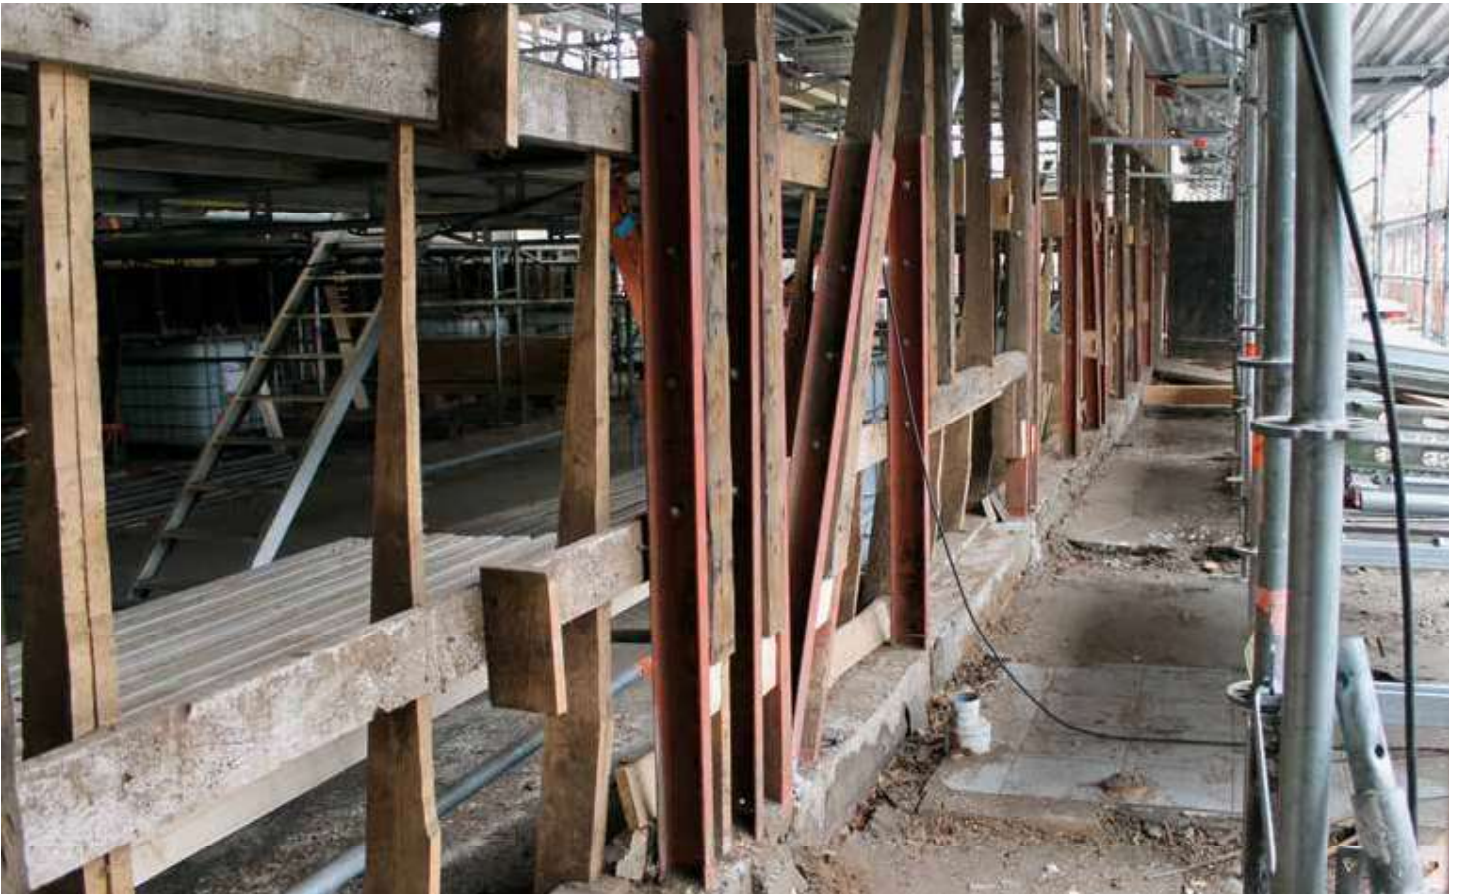
Alle de dele i hangaren, som kunne reddes, er blevet genbrugt: træ, jernkroge, bolte, gevindstænger, vinduer, murværk osv.

Ud over genbrug af træ har flere andre dele i bygningen også kunnet genbruges, blandt andet de gamle jernkroge, bolte og gevindstænger, som blev brugt til at holde sammen på trækonstruktionen, samt vinduer og murværk og metalhjulene til den store port.
